A ÁRVORE DO BOSQUE

10 DE FEVEREIRO DE 2021

## ESTUDO DE QUEDA

**Análise e estudo de queda de exemplar de Ficus eximia Schott - Figueira Brava, ocorrida no dia 28 de dezembro de 2022, na Rua General Marcondes Salgado, altura do no 661, lateral do Bosque dos Jequitibás, Campinas/SP**

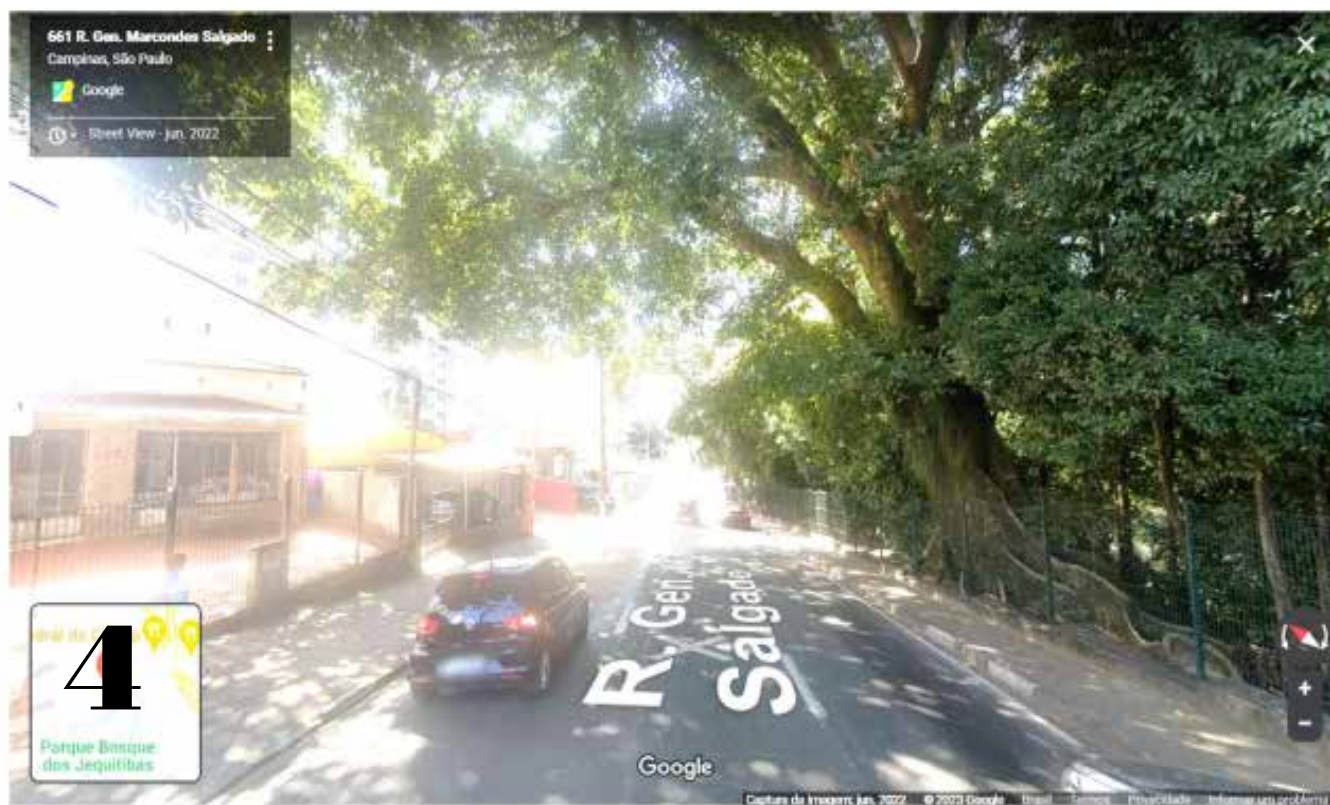
O vegetal apresentava, claramente, distribuição unilateral de raízes, marcadas, pelo corte e delimitação do passeio público (calçada, alvenaria superficial e subterrânea de alambrado e gradil), para o interior da área do Bosque, onde era densa e bem distribuída. Sua copa apresentava abertura e estabelecimento amplo. Seu caule, ramificações numerosas típicas da espécie (Figura 4).

*Figura 4. Exemplar de Ficus eximia Schott, situado na altura do número 661 da Rua General Marcondes Machado. É clara a distribuição unilateral de raízes, marcadas, pelo corte e delimitação do passeio público (calçada e alambrado), para o interior da área do Bosque, onde era densa e bem distribuída. Fonte: Google Maps Street View, Junho de 2022.*

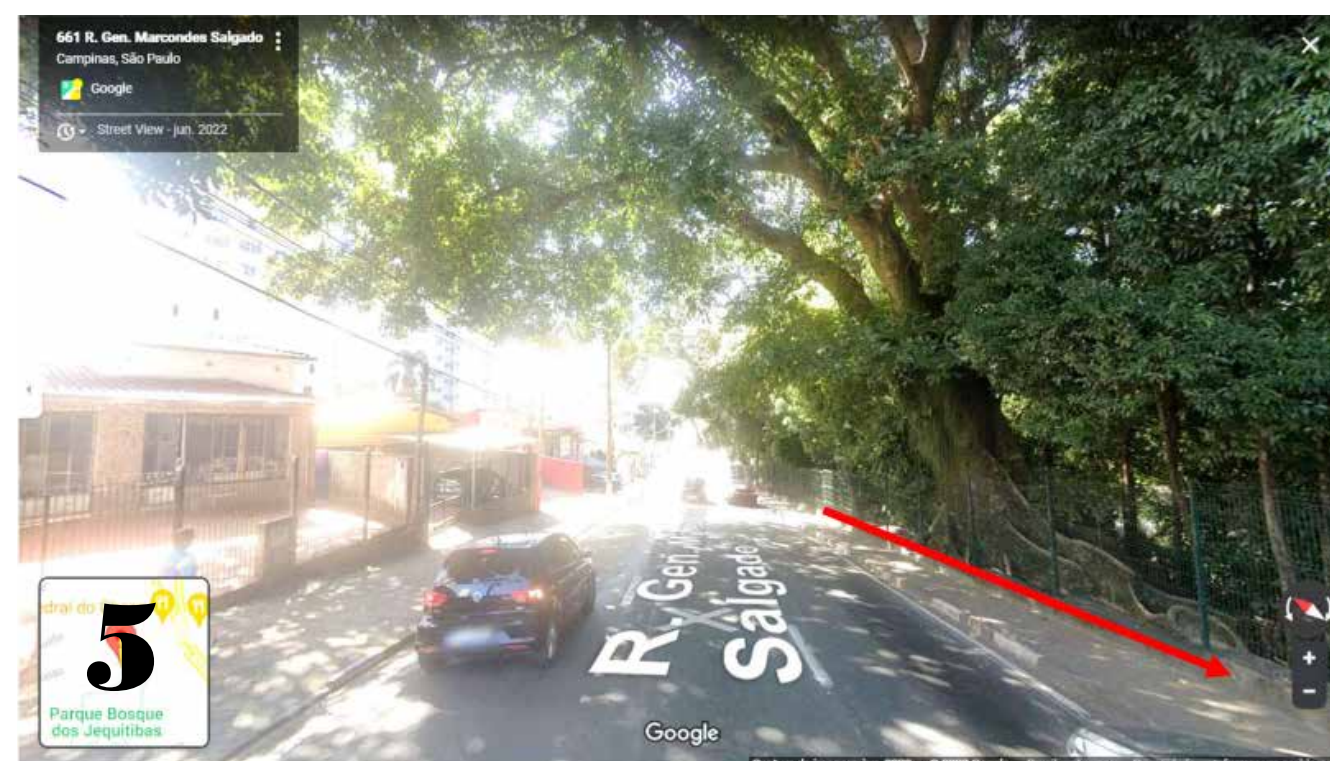
Realizou-se, para a mesma imagem anterior, em vermelho, a inserção de seta vermelha de destaque, para a área de corte de raízes que não estavam ocorrentes no lado da calçada e da via pública (Figura 5).

*Figura 5. Delimitação pela seta vermelha, para a área de corte de raízes que não estão ocorrentes no lado da calçada e da via pública. Fonte: Google Maps Street View, Junho de 2022.*

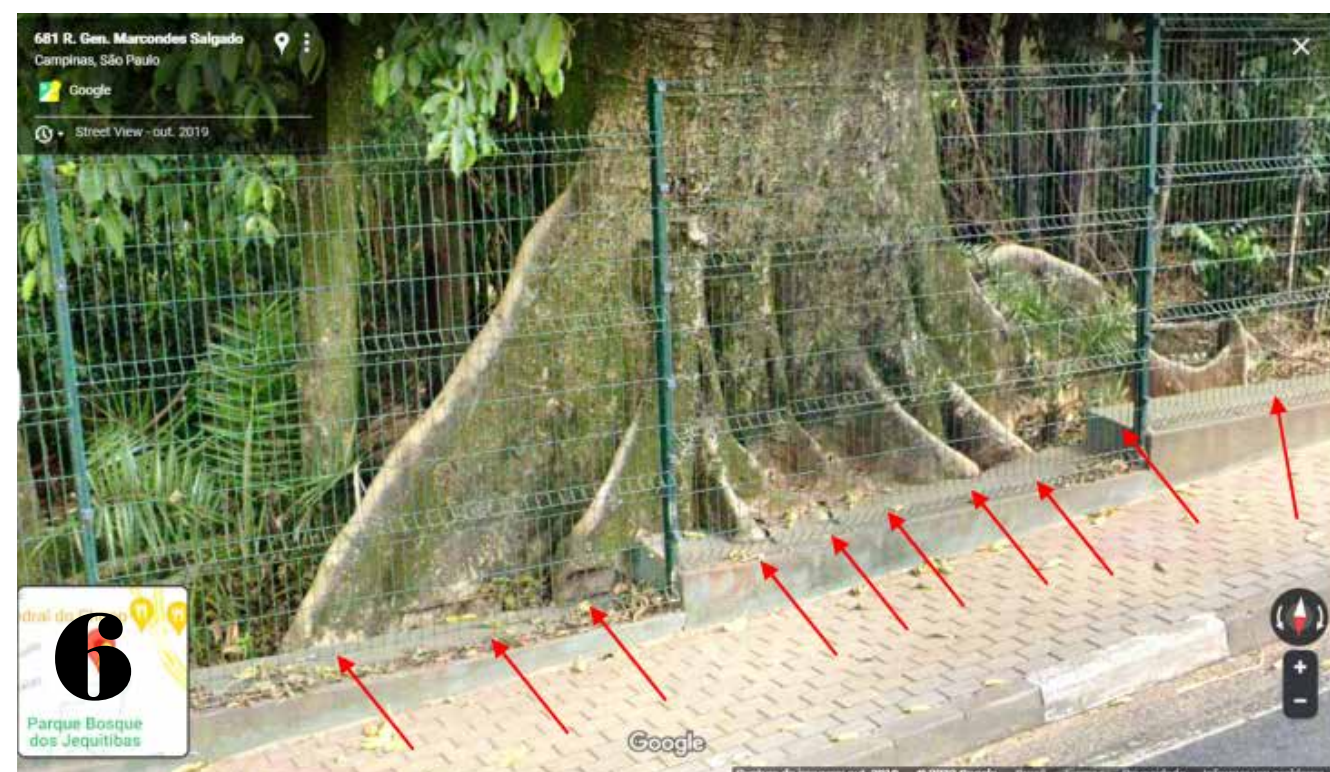
Destaca-se que o alicerçamento do alambrado com alvenaria, bem como a reforma do calçamento do passeio implicaram em corte de raízes do exemplar, que aparecem na imagem do ano de 2022, cauterizadas/extirpadas (destacadas por setas vermelhas), com a imposição de limitação/barreira à regeneração de raízes, imposta pela alvenaria superficial e subterrânea da estrutura do alambrado. O passeio é bem plano e regular, denotando a remoção de raízes de sustentação, que deveriam compor o ancoramento do exemplar.

O asfaltamento da via também apresenta regularidade e boas condições, neste caso, sugerindo que também pode ter ocorrido a remoção de raízes para a planificação e retificação do pavimento (Figura 6).

*Figura 6. Raízes tabulares/sapopemas com sinais claros de corte e cauterização, tanto na área da alvenaria do alambrado, bem como do passeio público (calçada), que pelo seu estado, demonstra ter sido feita há poucos anos. Tendo em vista as excelentes condições da via pública, planejada e retificada, esta situação sugere que as raízes do exemplar, em algum momento, também receberam poda e remoção para que o pavimento estivesse nessas condições. Fonte: Google Maps Street View, Junho de 2022.*

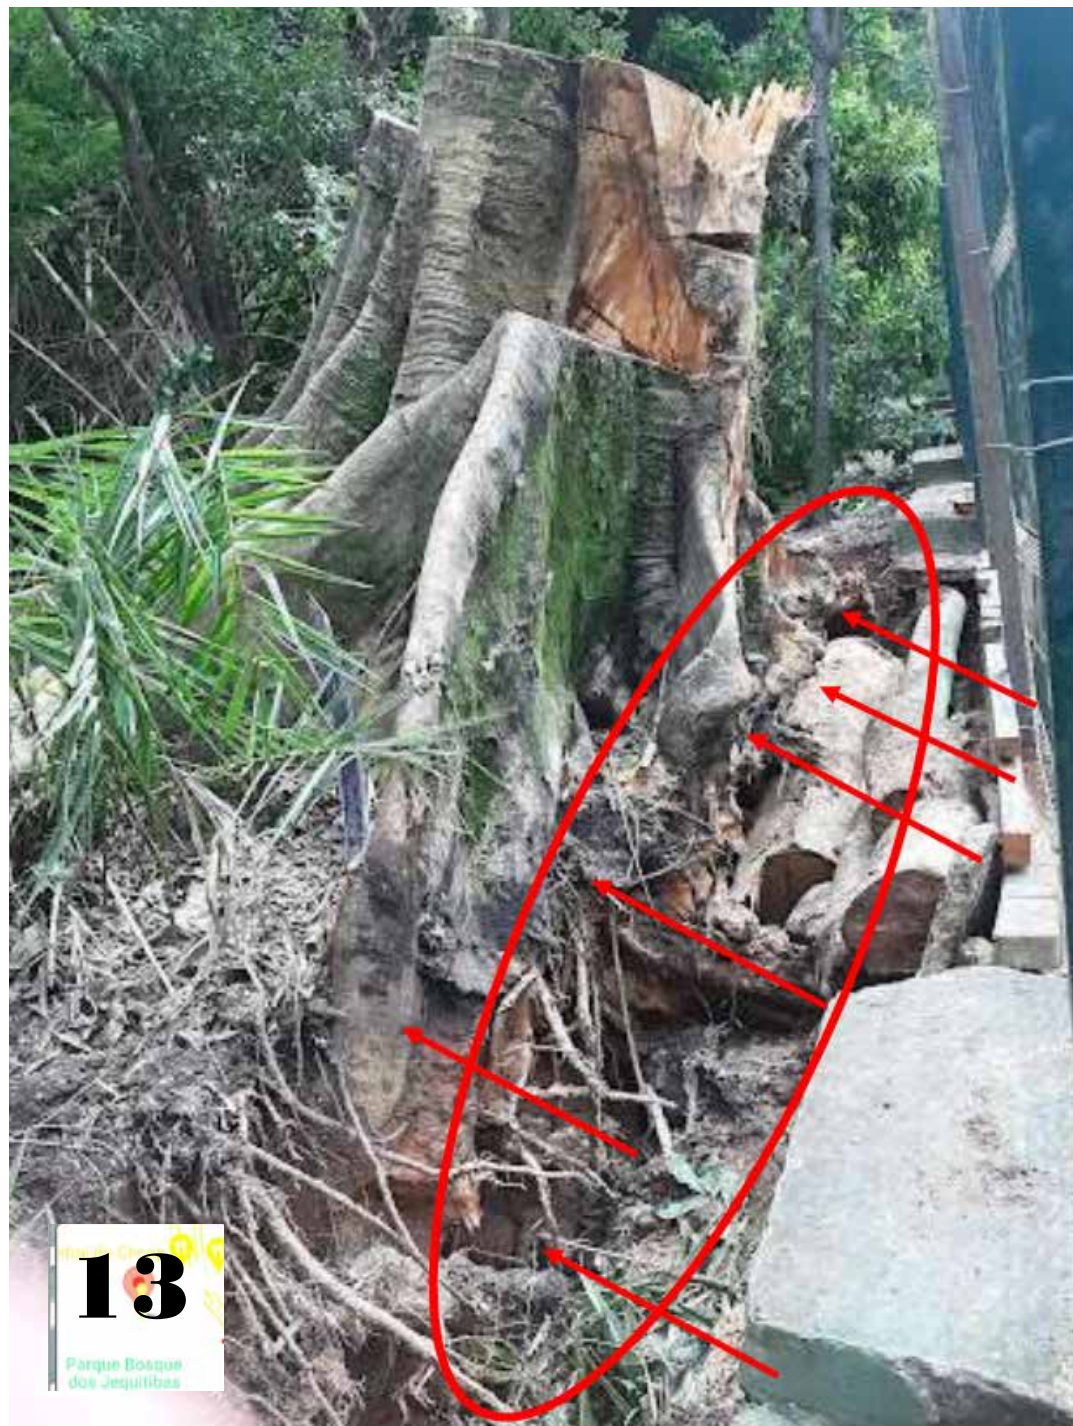
Em destaque, a faixa de cauterização/corte de raízes, bem como dos locais em compartimentalização (Figura 14).

Figura 14. Destaque para a faixa de cauterização/corte de raízes, bem como dos locais em compartimentalização demonstrados em Figura 10. Imagem, fonte: BLOGINDIVIDUOACAO, 2023)
