A ÁRVORE DO BOSQUE

10 DE FEVEREIRO DE 2021

## ESTUDO DE QUEDA

**Análise e estudo de queda de exemplar de Ficus eximia Schott - Figueira Brava, ocorrida no dia 28 de dezembro de 2022, na Rua General Marcondes Salgado, altura do no 661, lateral do Bosque dos Jequitibás, Campinas/SP**

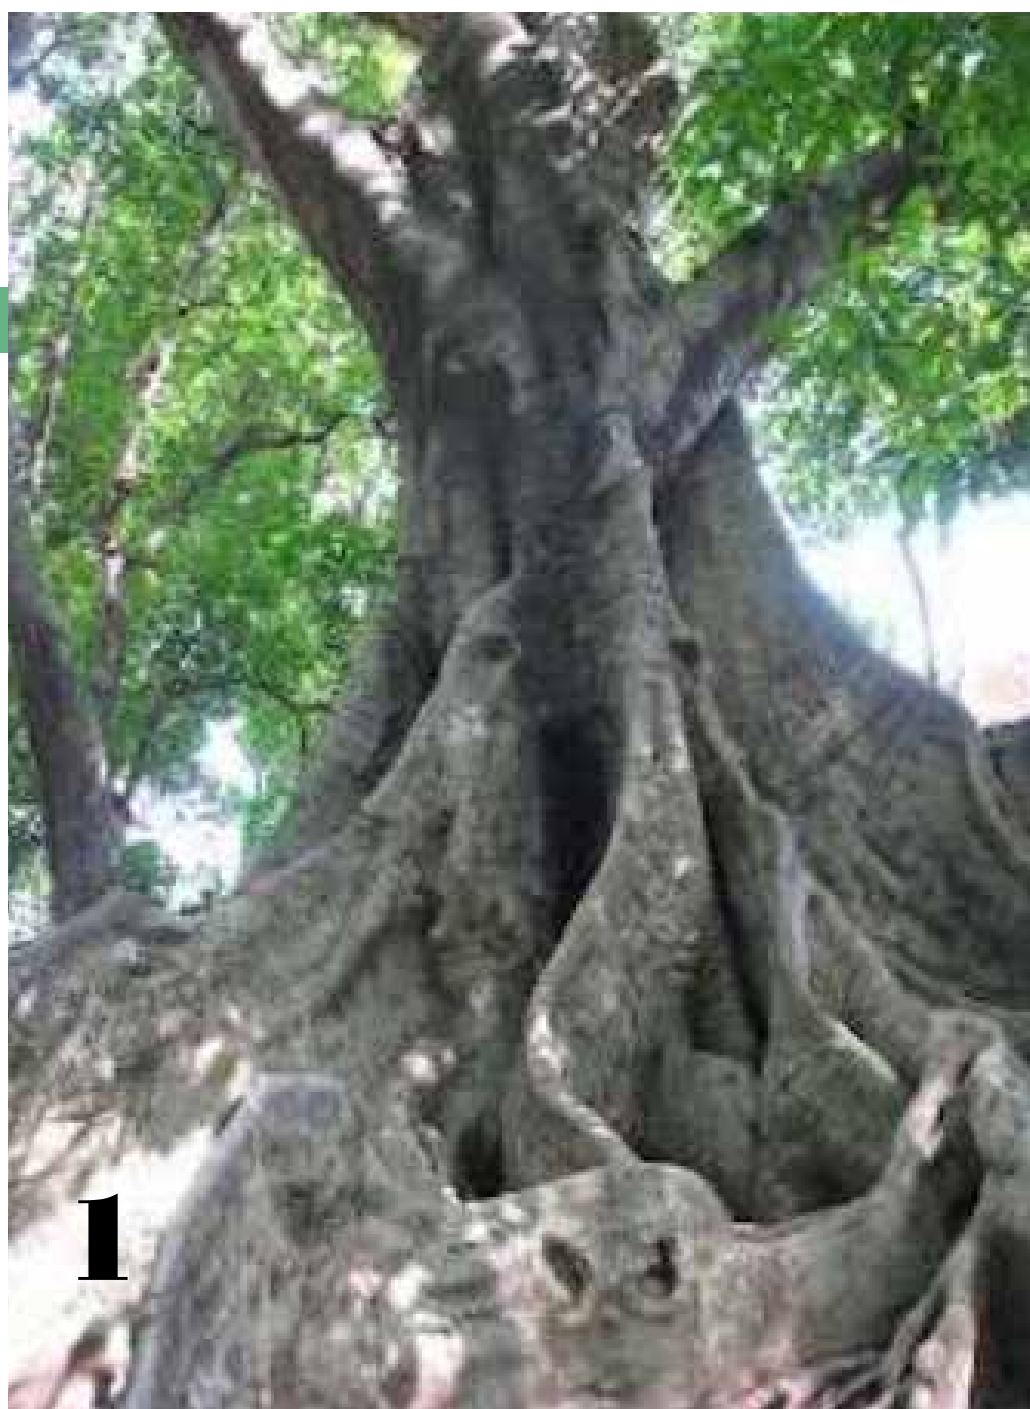
te, como Figueiras e Paus d'alho. Ocorrência - de maneira ampla distribuída pelo território brasileiro, nos Estados situados nos biomas Amazônia, Cerrado e Mata Atlântica (REFLORA, 2023). Detalhe do sistema radicular tabular/sapopema de figueira situada nas proximidades da entrada principal do Bosque dos Jequitibás (Figura 1).

Figura 1 – Detalhe do sistema radicular tabular/sapopema de figueira situada nas proximidades da entrada principal do Bosque dos Jequitibás. Fonte: <http://biologados.blogspot.com/2009/05/figueiragigante.html>. Autora: Silvia Schaefer, 07/12/2009.

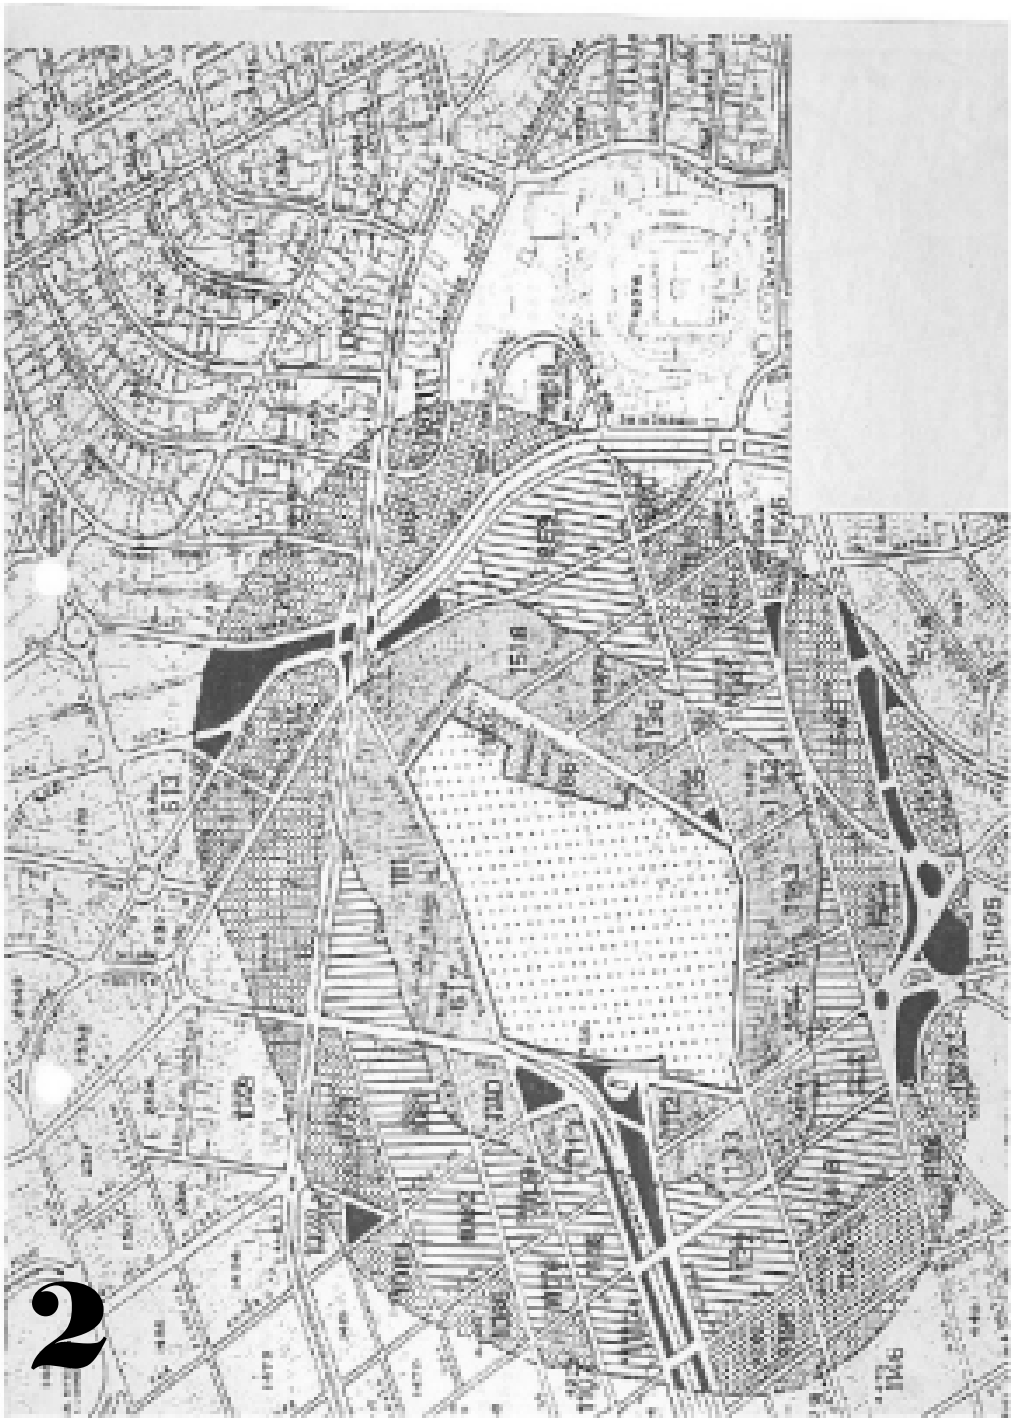
caracterização florística, os autores encontraram, na vegetação do local, duas espécies de figueiras nativas, a Ficus eximia Schott e a Ficus guaranitica Chodat. Ainda segundo os autores, a área, por volta dos anos de 1.880 era uma reserva particular de caça e a vegetação densa ali era preservada, influenciando na manutenção de populações arbóreas e sua abundância ao longo do tempo. Historicamente, antes dessa proteção ao local, ele recebeu perturbação (distúrbios de origem antrópica), para retirada de madeira com valor comercial, fato relatado pela última vez, há mais de 120 anos. BIBLIOTECA JURÍDICA, 2023, registra a área envoltória de 300m estabelecida por CONDEPACC, como proteção ao Parque (Figura 2)

Figura 2. Área envoltória de 300m, estabelecida como proteção ao Bosque dos Jequitibás, contados a partir de seu cercamento. Ao centro, área do bosque, em destaque pontilhado. Ao seu redor, a área envoltória de 300m protegida. Fonte: <https://bibliotecajuridica.campinas.sp.gov.br/index/visualizaatualizada/id/91237>. Em auto de intimação no 236/12, de 2 de maio de 2012, emitido pela Secretaria Municipal de Cultura, a Secretaria Municipal de Serviços Públicos - Departamento de Parques e Jardins foram notificados a realizar a correta manutenção do Bosque dos Jequitibás, destacando que o responsável direto pela administração deste Parque deverá solicitar a orientação e análise dos técnicos de C.S.P.C., bem como obter a respectiva autorização do CONDEPACC para efetuar podas e cortes de árvores (Figura3).

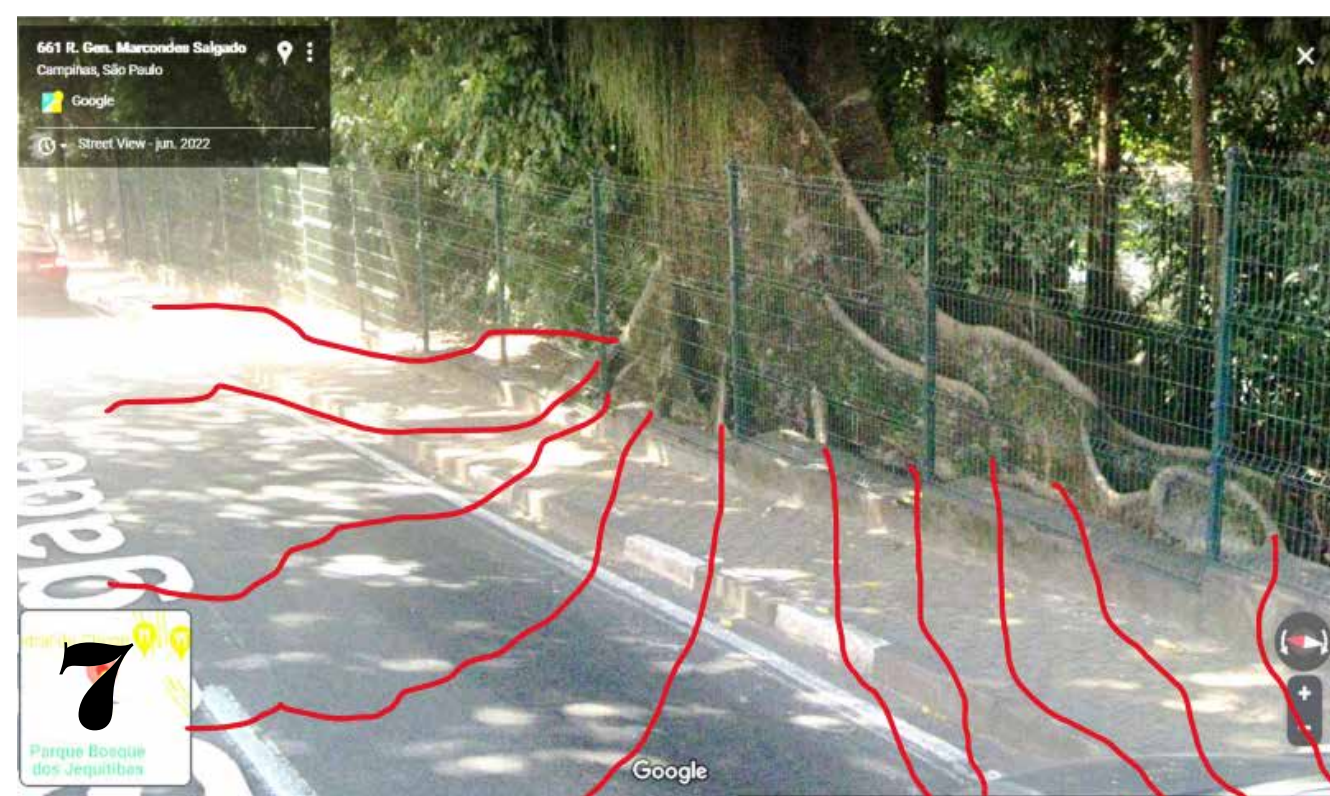
Em aproximação de imagem, também obtida em Google Maps Street View, Junho de 2022, percebe-se, ainda mais claramente, passeio público em excelentes condições, denotando reforma recente, bem como alambrado em iguais condições, novo, alicerçado, com alvenaria em sua base (superficialmente e subterraneamente à visão), além de alambrado do tipo gradil, na sua parte superior.

Destaca-se que o alicerçamento do alambrado com alvenaria, bem como a reforma do calçamento do passeio implicaram em corte de raízes do exemplar, que aparecem na imagem do ano de 2022, cauterizadas/extirpadas (destacadas por setas vermelhas), com a imposição de limitação/barreira à regeneração de raízes, imposta pela alvenaria superficial e subterrânea da estrutura do alambrado. O passeio é bem plano e regular, denotando a remoção de raízes de sustentação, que deveriam compor o ancoramento do exemplar.

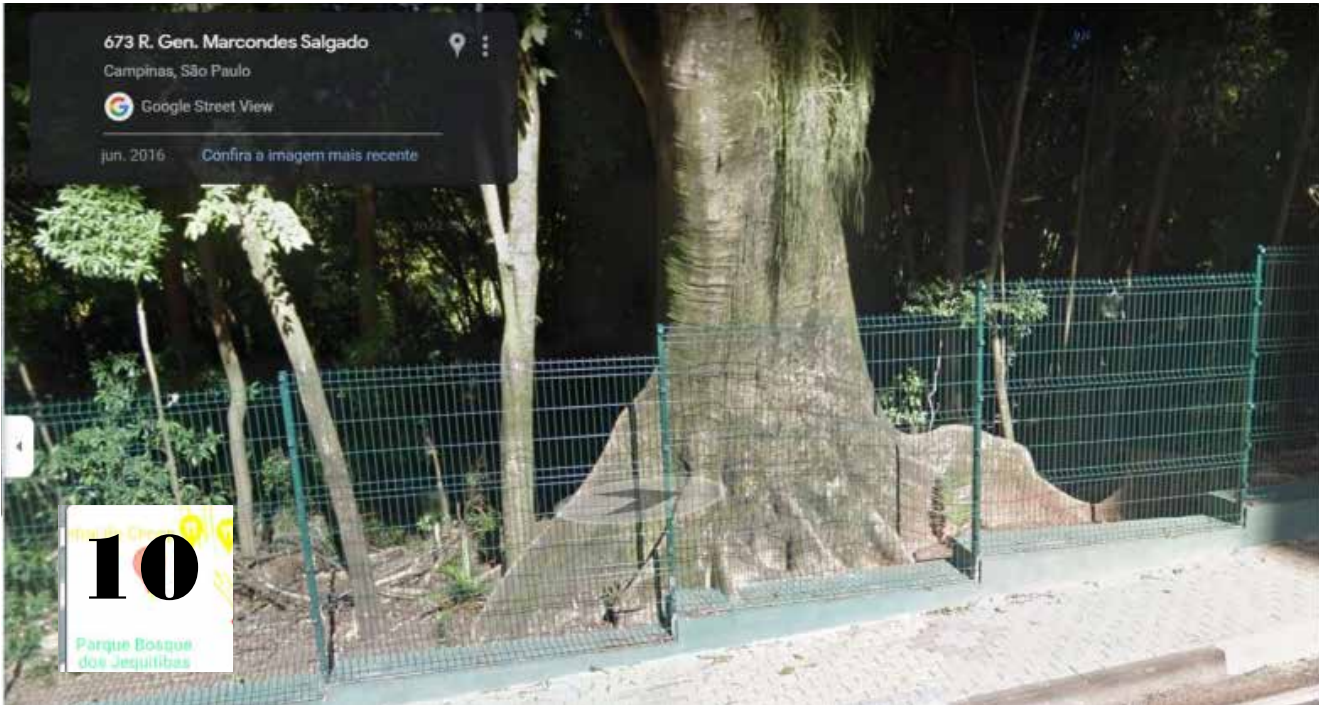
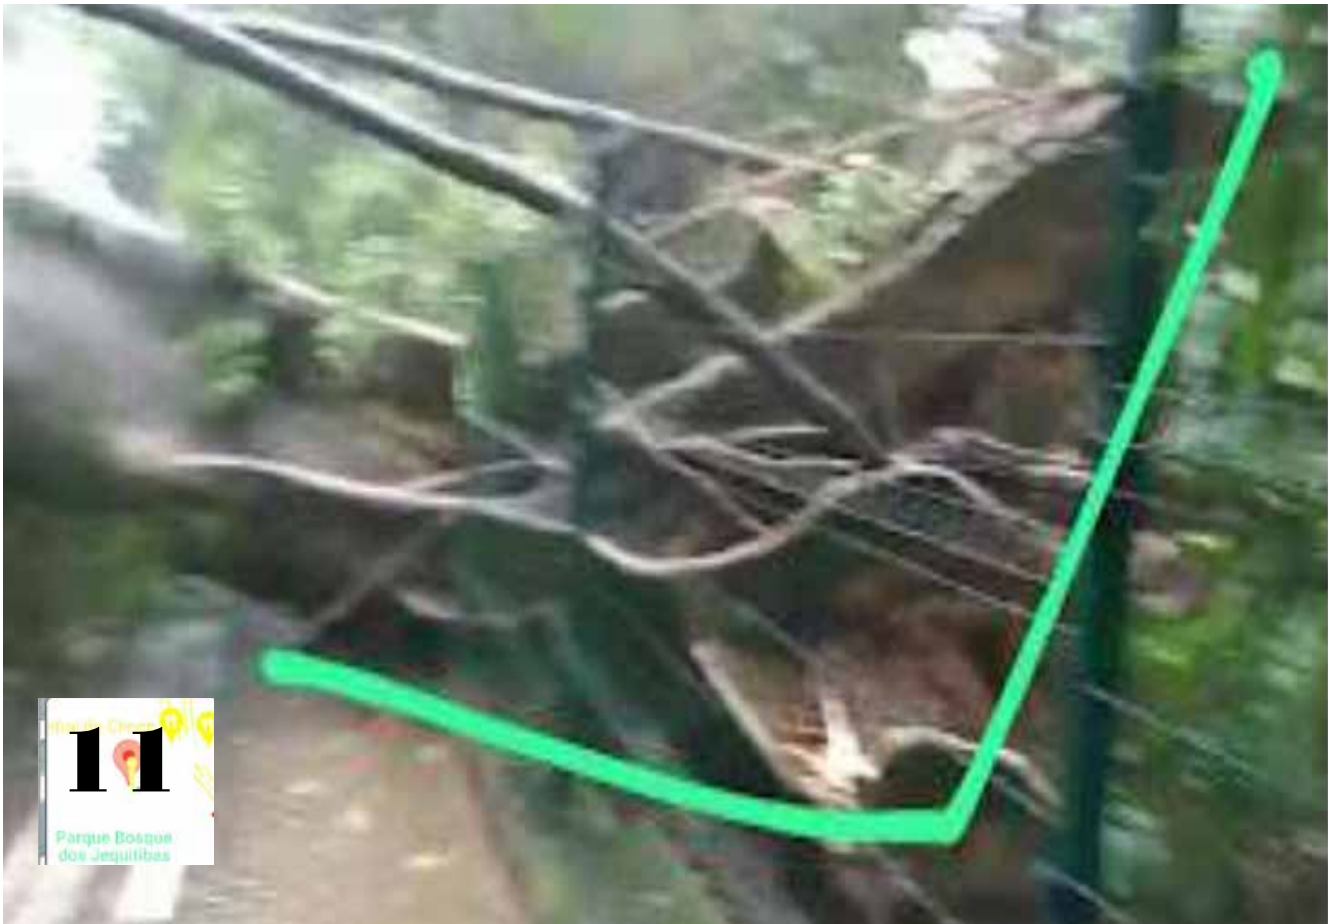
ANÁLISE DE IMAGENS DO EXEMPLAR COLETADAS APÓS SUA QUEDA. A queda do indivíduo arbóreo aconteceu do lado que teve suas raízes cortadas, suprimidas e impedidas de regenerar. O exemplar não tinha o alicerçamento necessário proporcionado pelas sapopemas para sustentar seu peso na lateral de tombamento, somando-se ao fato do solo estar encharcado e saturado, reduzindo-se a sua capacidade de resistência e, eventual adição de peso à folhagem,

ramos e tronco (Figura 11).

Figura 11. Imagem da queda do exemplar, para o lado de raízes tabulares ausentes. Não houve, pela poda de raízes, a capacidade do exemplar sustentar seu peso. Também, tendo em vista a saturação e encharcamento do solo, que perdeu sua capacidade de resistência e retenção das raízes preservadas, dentro da área do Bosque dos Jequitibás. Imagem, fonte: (BLOGINDIVIDUO-ACAO, 2023)

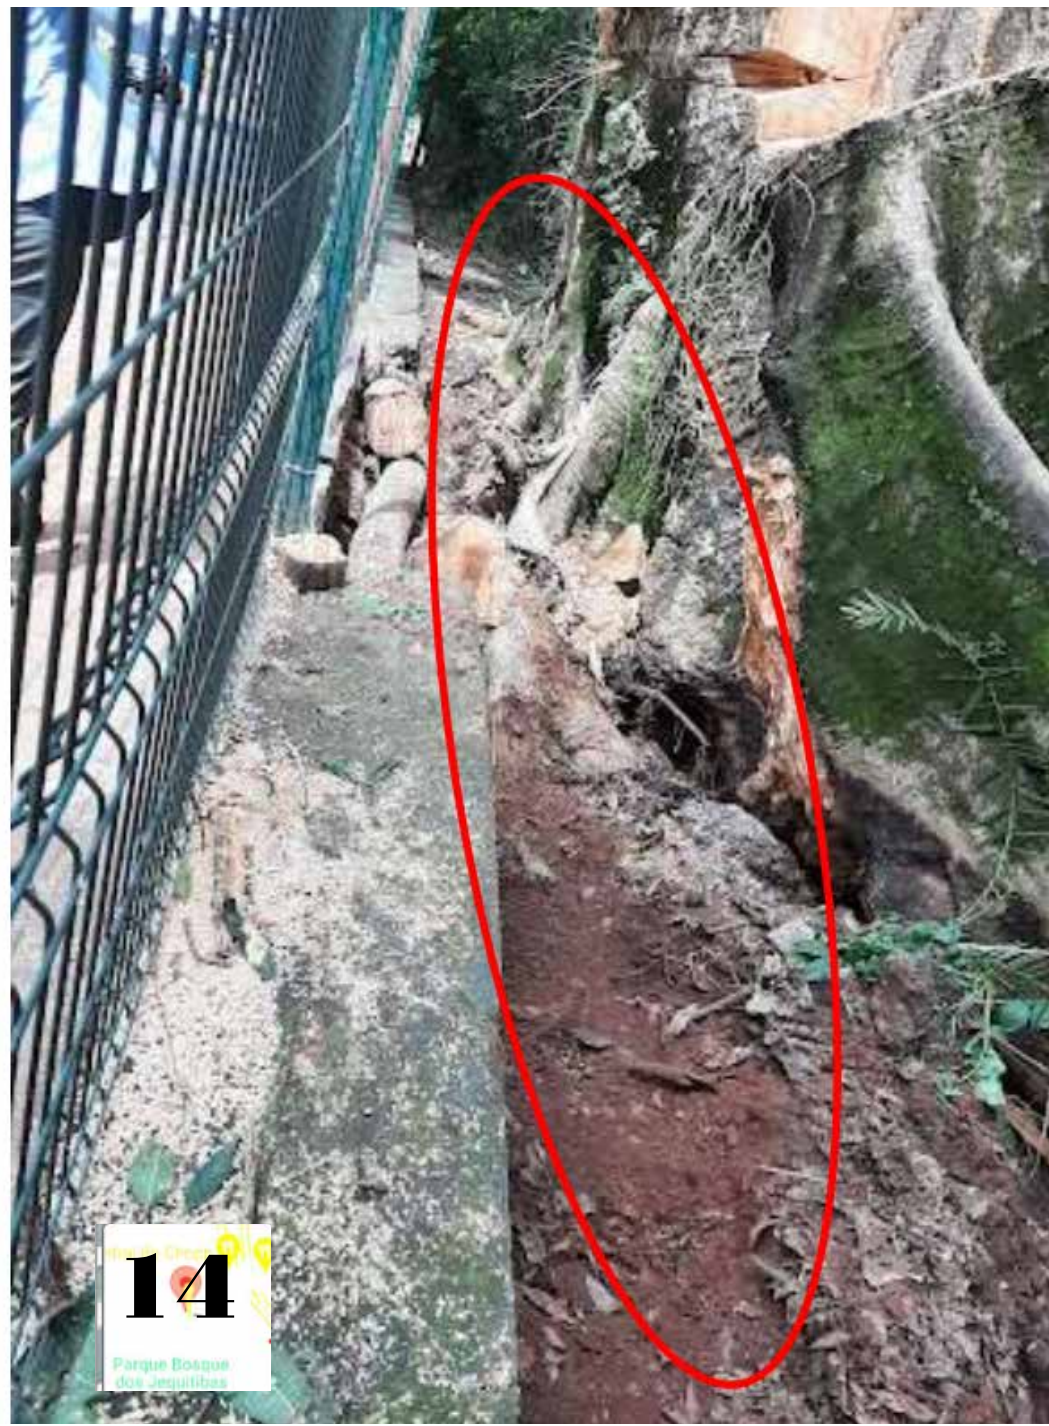
Em destaque, a faixa de cauterização/corte de raízes, bem como dos locais em compartimentalização (Figura 14).

Figura 14. Destaque para a faixa de cauterização/corte de raízes, bem como dos locais em compartimentalização demonstrados em Figura 10. Imagem, fonte: BLOGINDIVIDUOACAO, 2023)

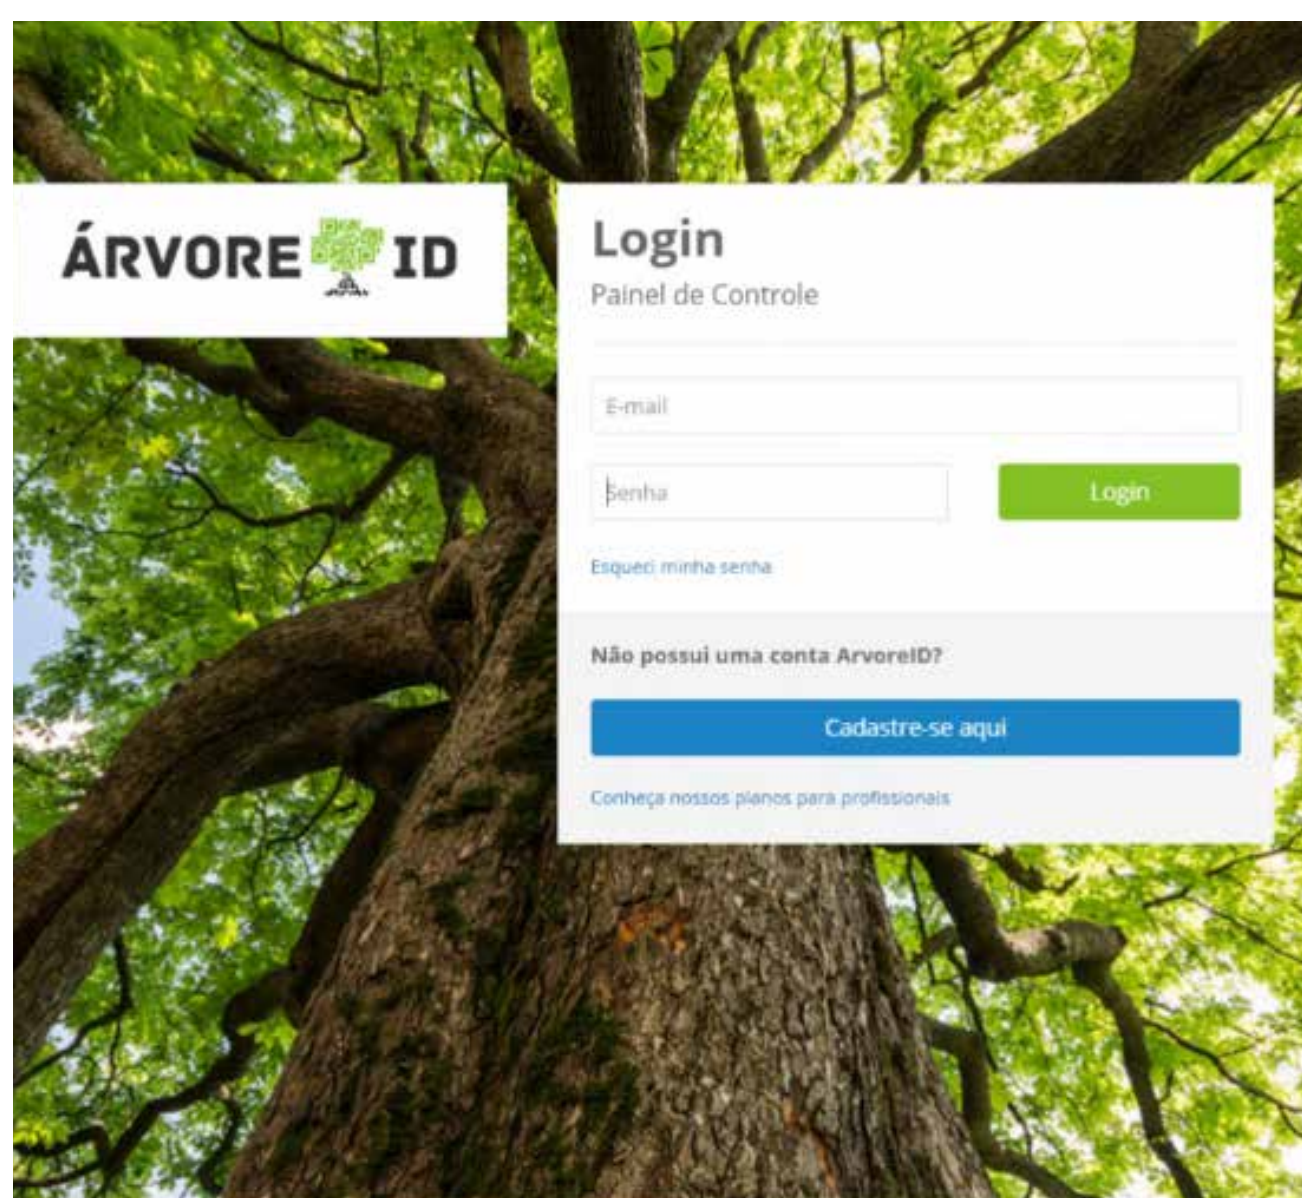
PLATAFORMA FLORA ID

ficar, analisar e avaliar o risco associado à falha de uma árvore ou parte dela com risco potencial de colapso que pode colocar as pessoas em perigo e/ou danificar suas propriedades. O estudo foi realizado utilizando a Plataforma para inventário arbóreo e análise de risco de árvores FloraId, <http://www.floraid.com.br>, que sistematiza um método de avaliação de risco estimado, por análise visual, considerando três fatores principais: (1) probabilidade de impacto ao falhar, (2) probabilidade de falha estrutural da árvore e (3) consequências da falha caso um alvo seja atingido. “A plataforma FloraId permite o cadastramento de indivíduos arbóreos, disponibilizando e integrando informações botânicas, de geolocali-

zação, documentais e variáveis dendrometrias, integradas a um formulário preenchido a partir da inspeção visual, que juntos geram uma classificação automática das árvores em termos de risco a integridade de pessoas e benfeitorias.

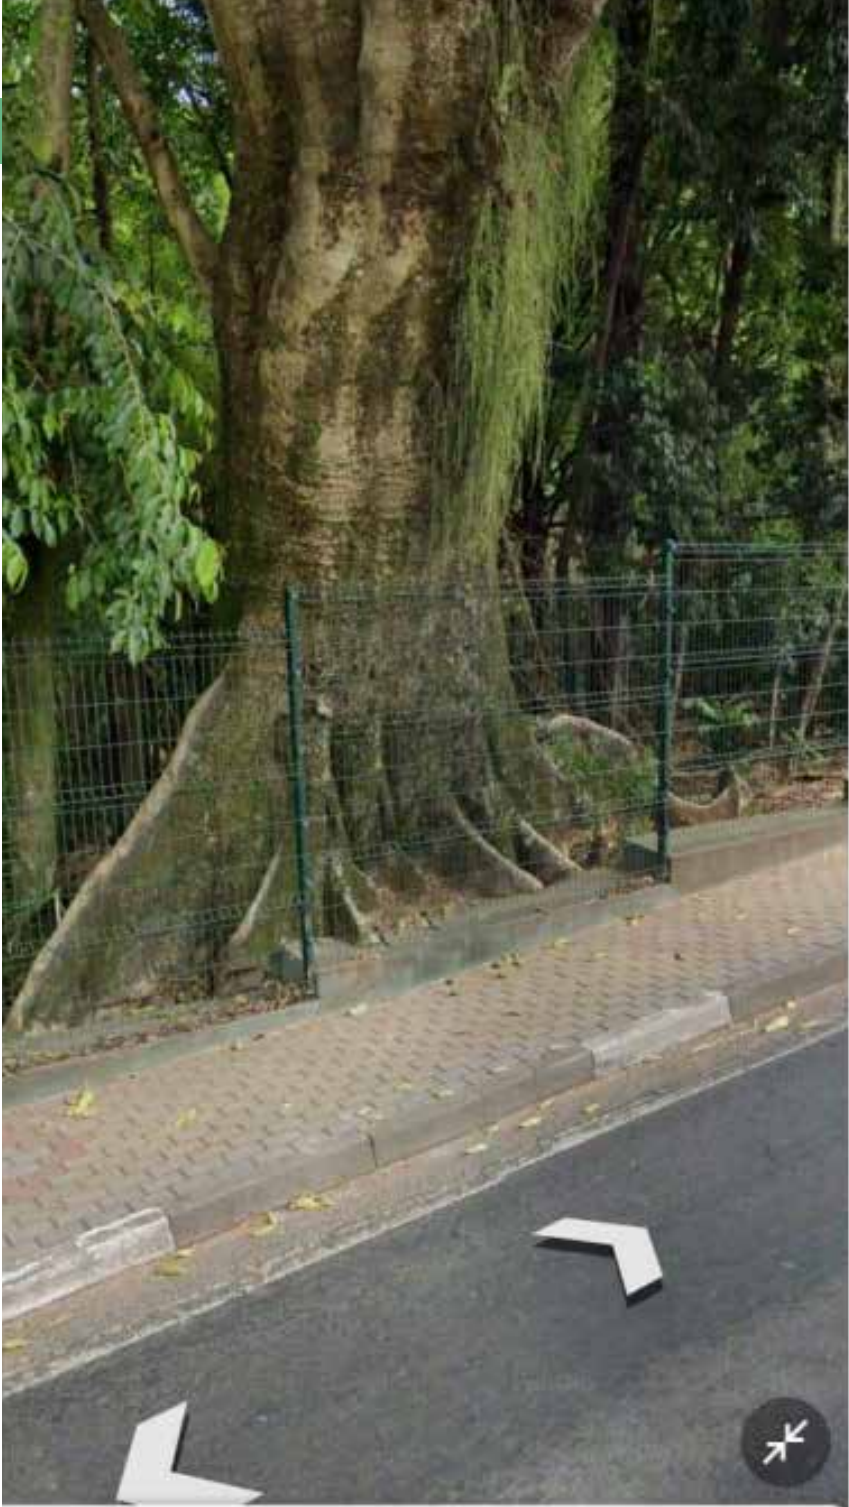
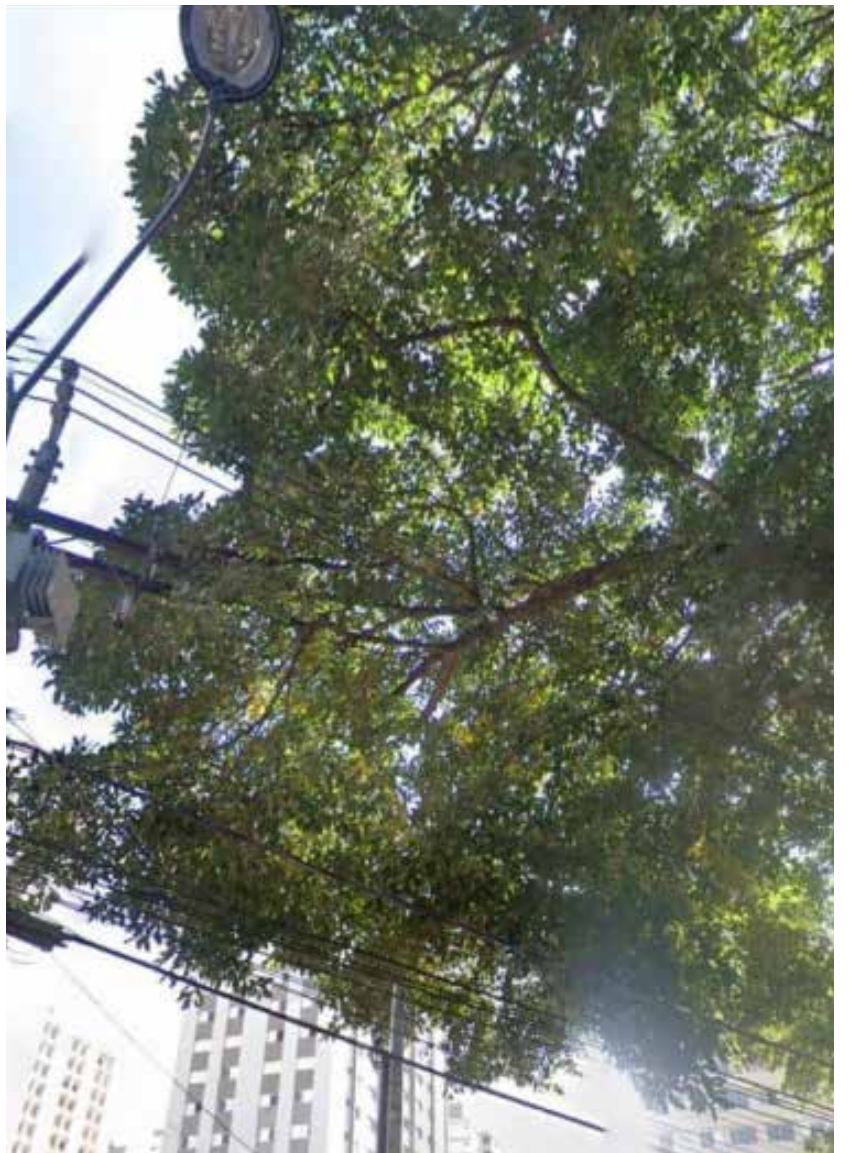
**4- E finalmente, por se tratar de uma árvore que cresceu próximo a benfeitorias, havia uma nítida limitação física de crescimento das raízes sob o solo em mais de 90° de projeção radial da circunferência da base do tronco, que ocor-**

reu, devido a eventuais podas de raízes realizadas ao longo dos anos, para manutenção da divisa, do calçamento e da via pública, ou pela simples existência de barreiras físicas que impediram o crescimento

das raízes tabulares em direção a via, raízes estas típicas do gênero da árvore, necessárias para o correto equilíbrio e sustentação do enorme tronco e da enorme copa, que pesavam sobre a via.

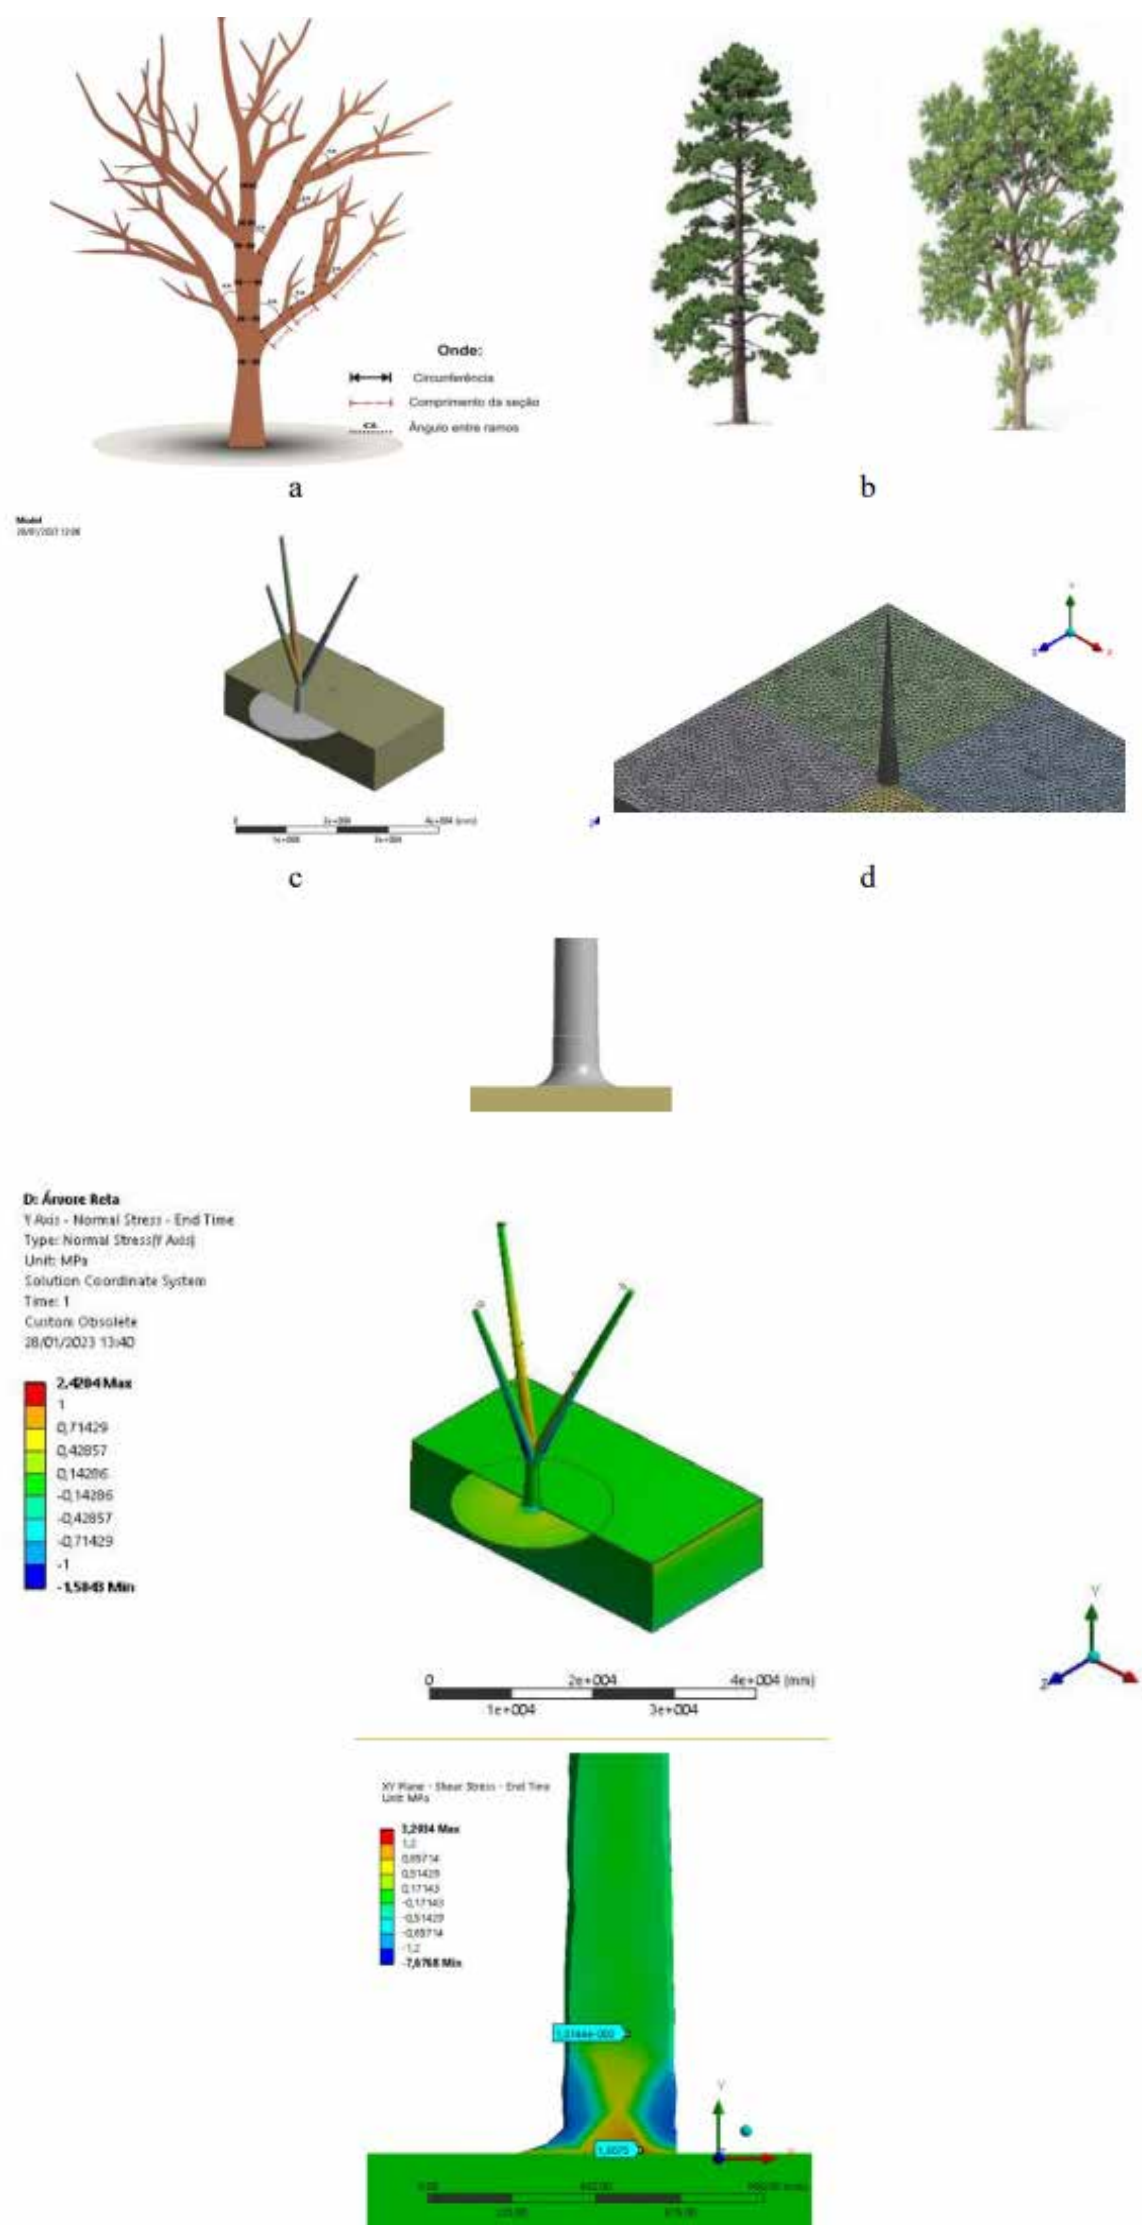
A simulação computacional (ANSYS) do comportamento da árvore quando submetida às cargas permite inferir os deslocamentos e as tensões às quais as diferentes partes do exemplar (raiz, tronco e galhos) estão submetidas (Figura 2). Figura 1.

Detalhamento dendrométrico da árvore (a) segundo sua arquitetura (b) e modelagem simplificada com representação da raiz dentro do torrão (c) e detalhamento da malha do torrão (d) e do colo do fuste (e).

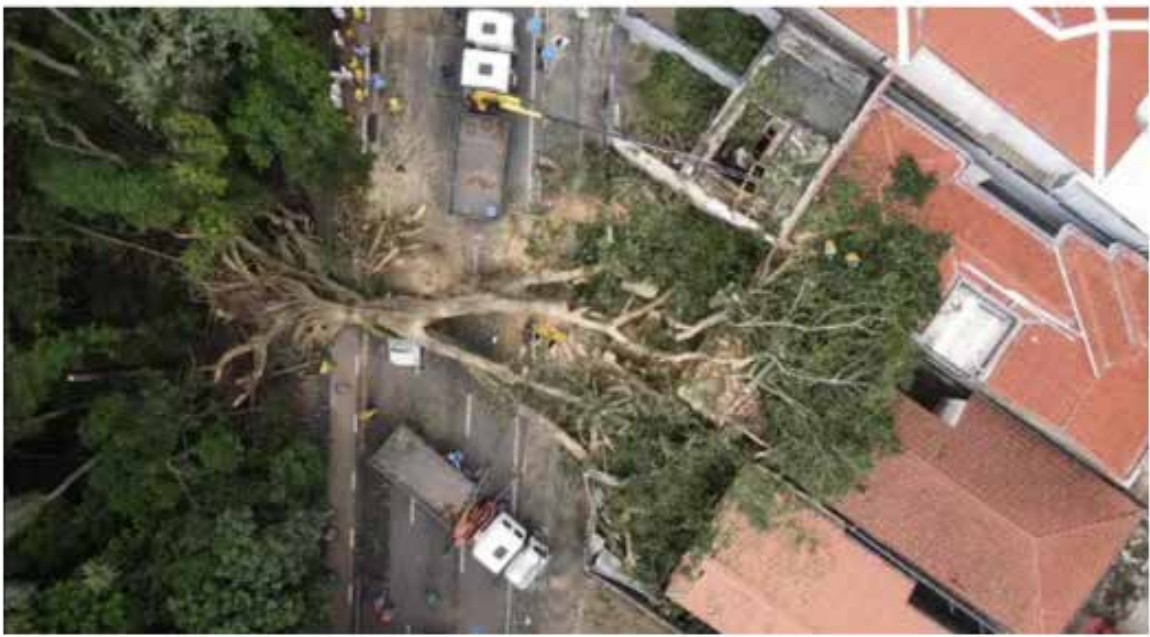
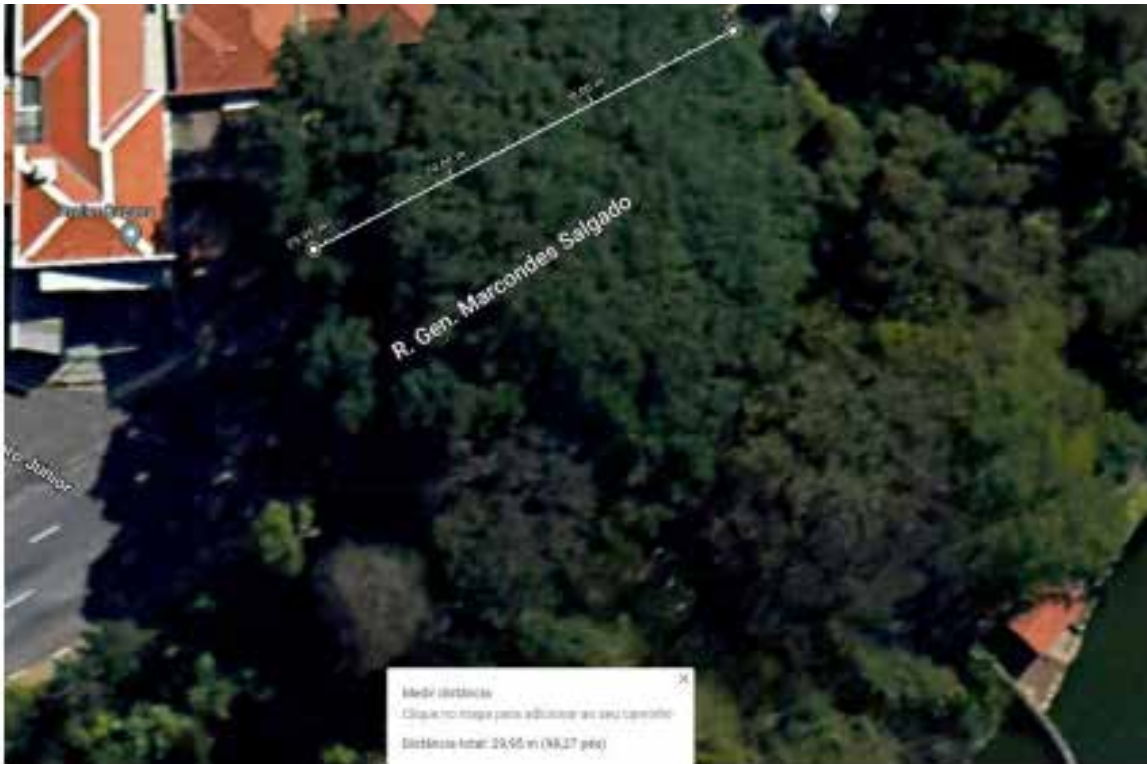
vore-que-caiu-no-Bosque-e-matoumotorista-em-Campinas-nao-apresentava-doencas-conclui-IAC-20230124-0013.html (acesso 26/01/2023), bem como de imagem do Google Maps Street View (Figura 4). No caso da imagem aérea (Figura 4) a medição foi feita utilizando o Software de domínio livre ImageJ, com o qual é possível obter dimensões em uma imagem a partir de uma dimensão conhecida. Nesse estudo foi utilizado como dimensão conhecida a largura das carretas do caminhão que aparecem ao lado da árvore (Figura 3), que tem aproximadamente 2,6 m. Sabendo tal dimensão a escala da imagem foi convertida de pixels para centímetros e então as dimensões de interesse foram obtidas (Tabela 1). No caso do Google Maps Street View as dimensões podem ser obtidas diretamente. Figura 3. Imagem da árvore após a queda

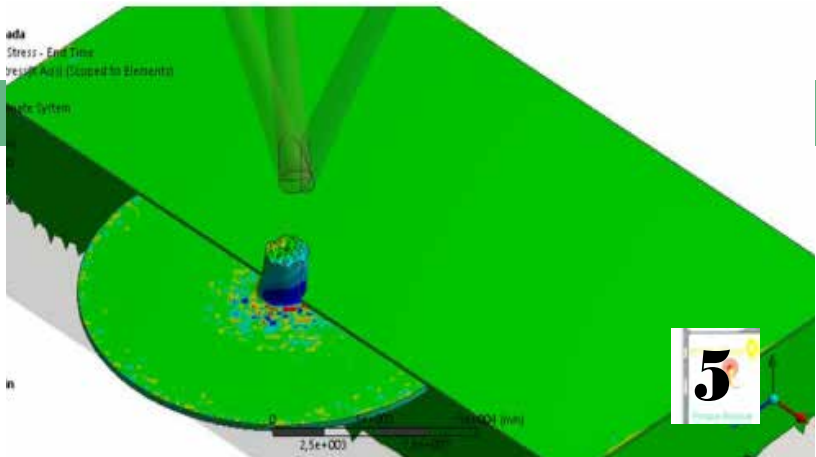
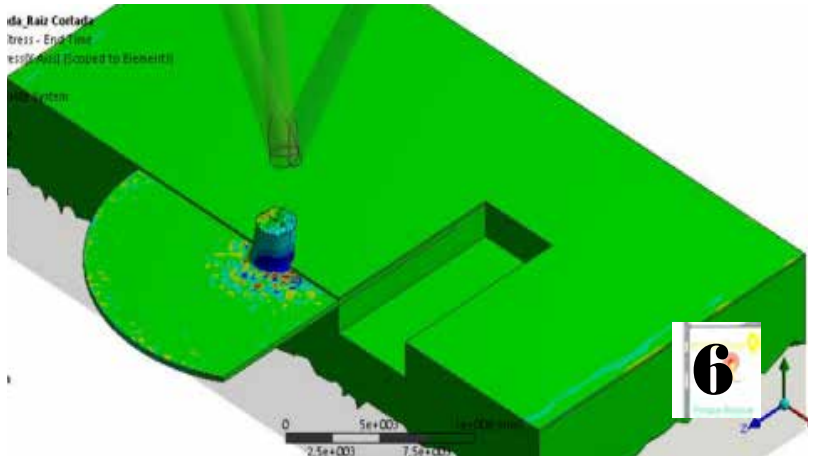
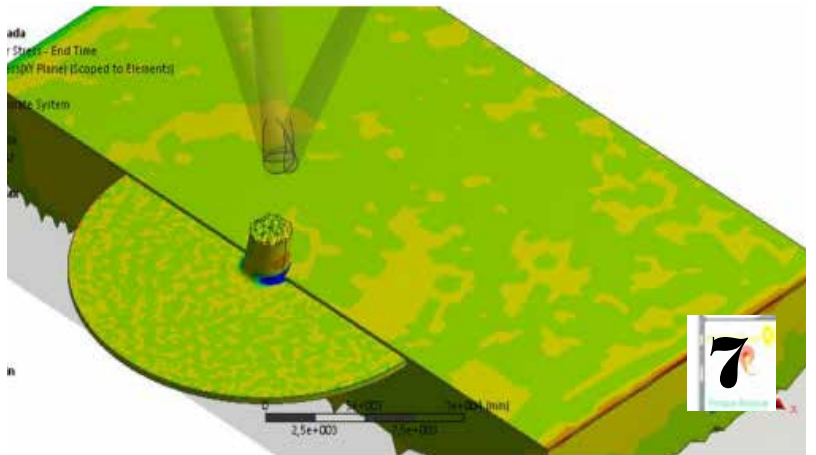
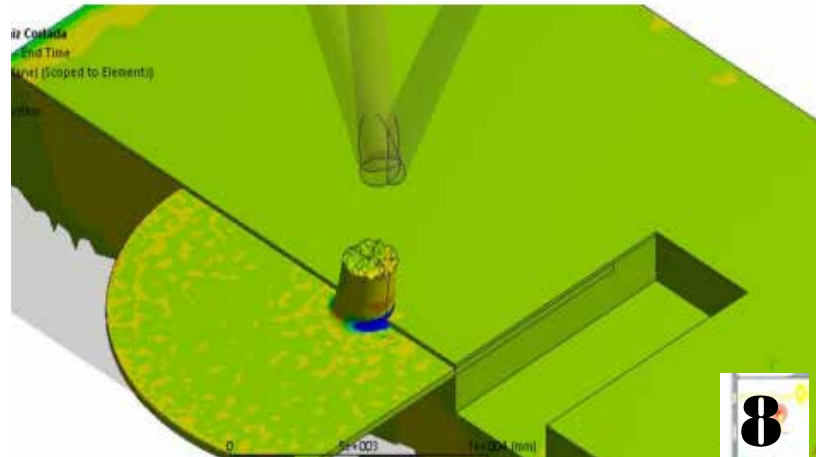
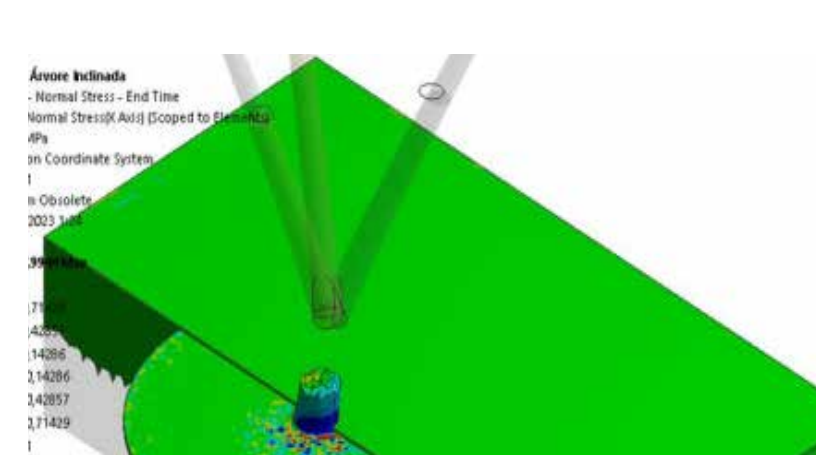
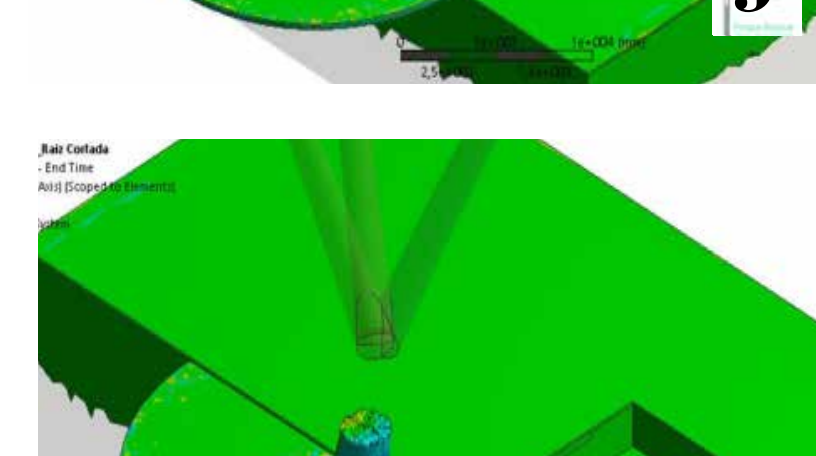
apenas na raiz da árvore, uma vez que não houve ruptura do tronco ou de galhos. RESULTADOS Esses parâmetros foram calculados para duas condições climáticas – saturação normal e supersaturação (muita chuva). Os valores e a distribuição de tensões podem ser visualizados nas imagens produzidas pelo software. Na Figura 5 podem ser visualizados as regiões da raiz com tensões normais máximas positivas e negativas na condição de saturação normal e com as raízes íntegras. Nesse caso, a máxima tensão é positiva (6,59 MPa) e cerca de 44% da resistência de cálculo na tração, estando, portanto, em uma situação adequada em termos de risco. Nas mesmas condições climáticas, quando há o corte da raiz as tensões máximas se redistribuem em torno do tronco e passam a ser negativas (7,22 MPa) e da ordem de 68% da resistência de cálculo na compressão (Figura 6). Distribuição das tensões normais com a árvore em condições climáticas normais e raízes intactas. Figura 6. Distribuição das tensões normais com a árvore em condições climáticas normais e raízes cortadas. No caso das tensões de cisalhamento o valor máximo (em módulo) - 1,78 MPa - em condições climáticas normais são da ordem de 71% da resistência de cálculo ao cisalhamento com as raízes íntegras (Figura 7) e de cerca de 75% (1,86 MPa) com as raízes cortadas (Figura 8). Figura 7. Distribuição das tensões de cisalhamento na região da raiz com condições climáticas normais e raiz íntegra. Figura 8. Distribuição das tensões de cisalhamento na região da raiz com condições climáticas normais e raiz íntegra. Quando a condição climática é extrema em termos de chuvas, aumentando o peso

sobre a copa e reduzindo a resistência do solo, a tensão normal máxima é negativa (8,05 MPa) e atinge cerca de 76% da resistência de cálculo na compressão nas raízes íntegras (Figura 9) e 85% (9,03 MPa) da resistência de cálculo na compressão nas raízes cortadas (Figura 10). No caso das tensões de cisalhamento as tensões nas raízes íntegras atingem 89% (2,22 MPa) da tensão máxima de cálculo (Figura 11) e 93% (2,33 MPa) da tensão máxima nas raízes cortadas (Figura 12). Nessa situação a árvore já se aproximaria de uma condição de maior risco. Figura 9. Distribuição das tensões normais nas raízes íntegras em condição climática extrema em termos de chuvas. Figura 10. Distribuição das tensões normais nas
